## **TMMOB ORMAN MÜHENDİSLERİ ODASI Ormancılık Politikalar ve Bilim Kurulu**

**Ormancılık Politikalar ve Bilim Kurulunca Batı Karadeniz  
Bölgesinde 11 Ağustos'ta Bartın-Ulus, Kastamonu-Bozkurt ve  
Sinop-Ayancık İlçelerinde Meydana Gelen Çok Büyük Can ve Mal  
Kayıplarına Neden Olan Sel ve Taşkınlarla İlgili**

# **ALT KOMİSYON RAPORU**

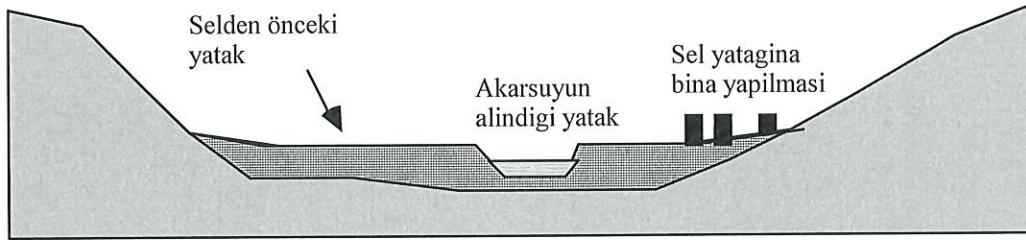
Bozkurt havzasında gelen seller, yukarı havzadaki yataklarda ince malzeme taşıdığı için fazla tahribat yapmamıştır. Ancak sellerin yayıldığı 5-6 km uzunluğundaki sahada tahribat önemli boyuta ulaşmıştır. Düzlük alanda yapay olarak açılan kanaldan taşan seller, çevreye yayılarak çakıllı, kumlu ve milli malzemeyi yığarak yatak seviyesini birkaç metre yükseltmiştir. Selin yayılmasıyla sel yatağına kurulan yerleşmeler yıkılmış ve ölümlerin çoğu da bu yıkılan yerleşim yerlerinde olmuştur. (Şekil 8: a, b, c).

Şekil 8.a. Bozkurt ve Ayancık havzalarında sellerin yayıldığı sahadaki taşkın düzlüğü üzerinde Bozkurt ve Ayancık çaylarının kanala alınarak yerleşmeye açılması

Felaketin yaşandığı her iki ilçe merkezinde suni olarak oluşturulan dere yataklarının çok dar bırakıldığı görülmüştür. Sel ve taşkın gelişimine bakıldığında, yukarı havzadan gelen sel ve beraberinde taşınmış olduğu materyalin öncelikle ilçe merkezinin yukarısında bulunan köprü'nün altına biriken ağaçlar ve şüceyratın köprüyü tıkayarak sellerin şehir merkezini basmasına sebep olmuştur. Köprü ve menfezlerin dar ve yeterli yükseklikte yapılmaması buraların şüceyrat ve moloz yığınlarıyla dolmasına ve suların akışının yön değiştirmesine neden olduğu görülmüştür. Seller yukarı havzalardan büyük bir enerji ile getirdiği rüsubatı daha aşağılarda meyilin düşmesi ile getirdiği rüsubatı dere yataklarına bırakmış ve dere yatakları milyonlarca ton moloz ve atık malzeme ile dolmuş ve yükselmiştir. Bir yandan dere yataklarının darlığı ve diğer yandan sellerin getirdiği rüsubatın dere yataklarını doldurması taşkın oluşumunu ve zararını artırmıştır.

Doğal dere yatakları içinde yerleşim yerlerine izin verilmemelidir. Mevcut ve tehlike arz edenler de bir program dahilinde dere yataklarından kaldırılmalıdır. Her türlü sanayi ve fabrika gibi tesisler ile büyük ölçüde materyal bulunduran depo şantiye gibi vb. atık ve toplama alanları dere yataklarından uzakta yapılmalıdır.

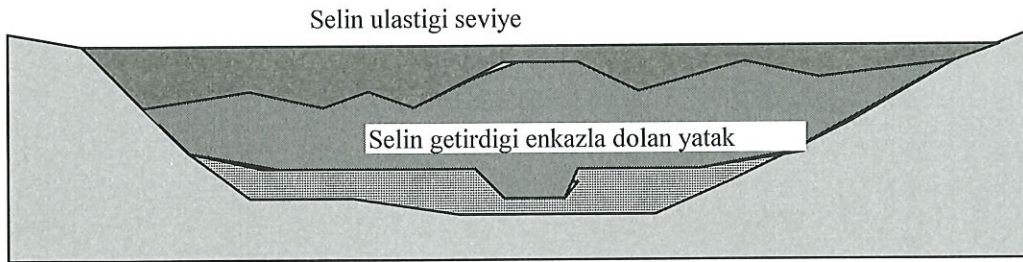
Şekil 8.b. Bozkurt ve Ayancık havzalarından gelen sellerin taşkın düzlüğünü kaplaması ve buradaki mesken ve işyerlerini tahrip etmesi

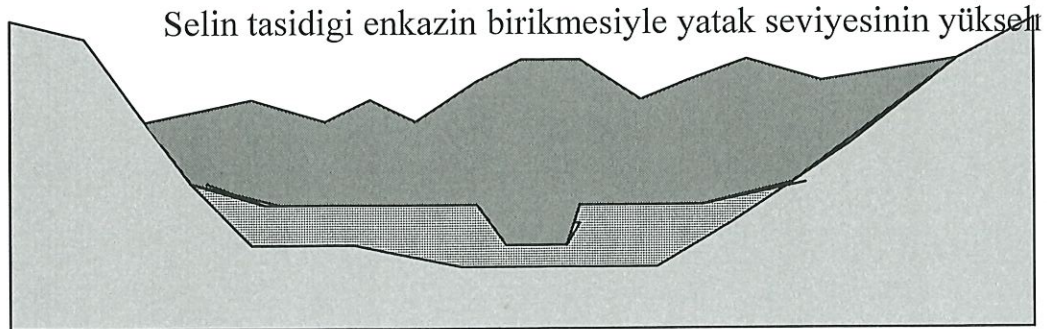
Ayancık havzası, selin en şiddetli olduğu, sel yataklarının blok ebadında kireçtaşı kayaları ile dolduğu ve buralarda yatağın yükseldiği, Ayancık civarındaki düzlüklerin tamamen sel altında kaldığı sahadır. Ayancık havzası yukarı kesiminden ana ve yan derelerden plaketli kireçtaşı ve kristalize kireçtaşlarından kopan kaya blokları, eğimin azalmasıyla sellerin yayıldığı dere yataklarını doldurmuştur. Dere yatağının yükselmesiyle seller, dere yatağının kenarına doğru kayarak yamaçların altını oymaya başlamıştır. Derelerin kıyı kesiminin oyulmasıyla artan eğimden dolayı heyelanlar ve yamaç akmaları oluşmuştur. Buralardan sele karışan malzemeler ise selle taşınarak Ayancık'a kadar düzlük olan sahalarda birikmeyi artırmıştır (Şekil 8: a, b, c, d).

Şekil 8.c. Bozkurt ve Ayancık havzalarında selin getirdiği kumlu, çakıllı malzemenin taşkın düzlüğü ve geniş tabanlı vadilerde birikmesiyle selden önceki yatağın seviyesini yükseltmesi

Rüsubatla dolmuş dere yatakları süratle temizlenmeli ve derelerin kendi yatağında ve kotunda akması sağlanmalıdır. Dere yataklarında biriken moloz yığınları dere yataklarını yükseltmiştir. Dere yataklarının yükselmesinden dolayı dereler yatağında akamamaktadır. Dereler ya rastgele yatak oluşturmakta ya da en alçak dere yatağının kenarlarından akarak oyuntu erozyonu ile toprak taşıma ve kaymalarına neden olmaya devam etmektedir. Bunun için dere yatağı molozlardan temizlenerek açılmalı ve yanları yükseltilmelidir. Yanlarda oluşan boşluklar zamanla derenin getireceği millî topraklarla ormanların oluşmasını sağlayacaktır.

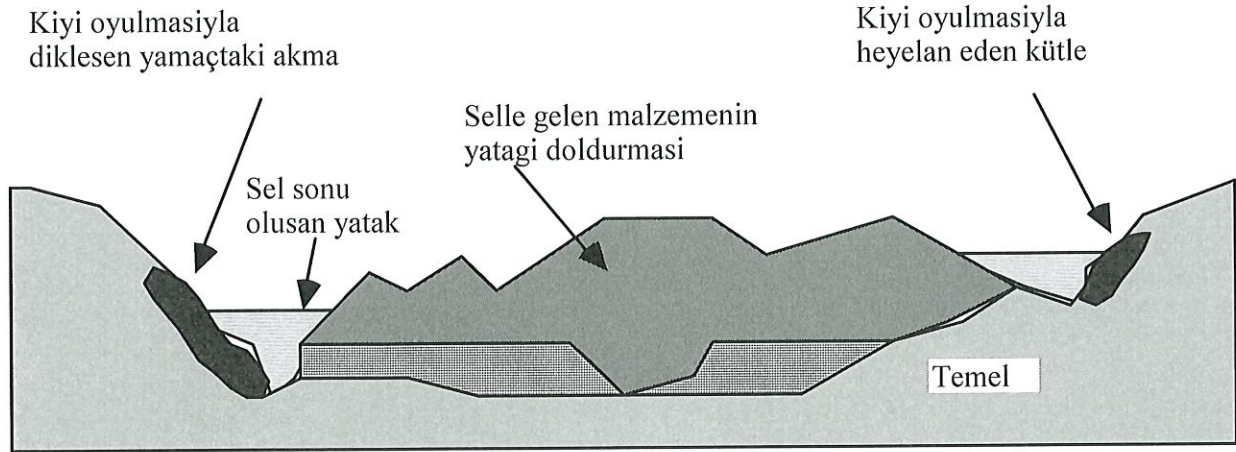
Şekil 8.d. Özellikle Ayancık havzasında yükselen yatağın kenarlarına kayan sellerin yaptığı kıyı oyulmasıyla dikleşen yamaç üzerinde heyelan ve yamaç akmalarının oluşması

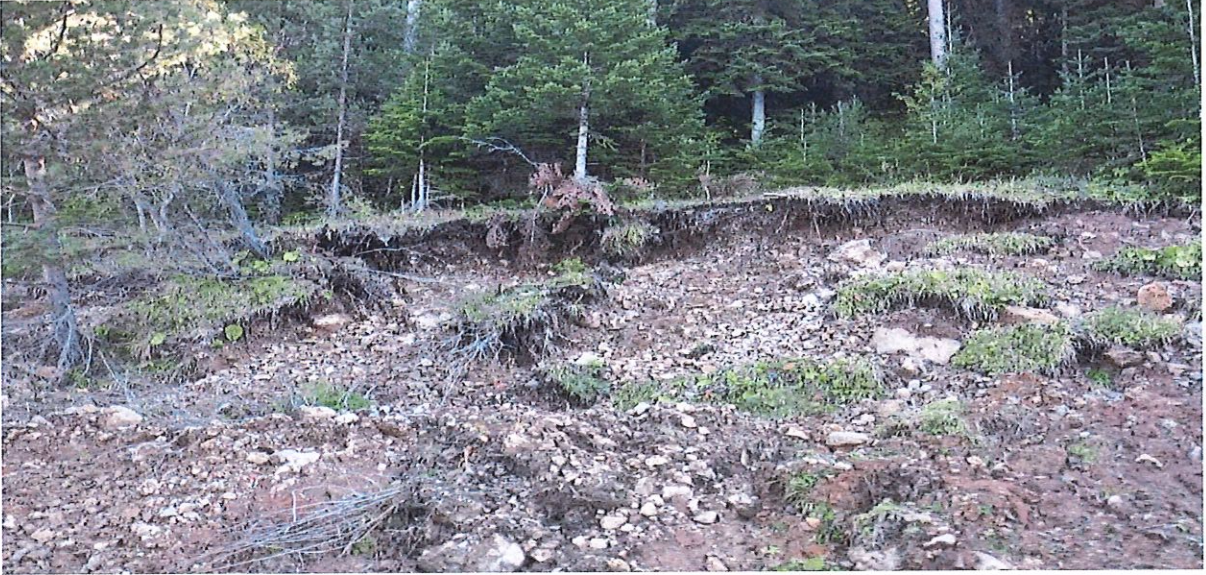
Foto: 5 havzasının üst kesimindeki yol şevlerinde ayrılmış killi kireçtaşı üzerinde oluşan heyelan

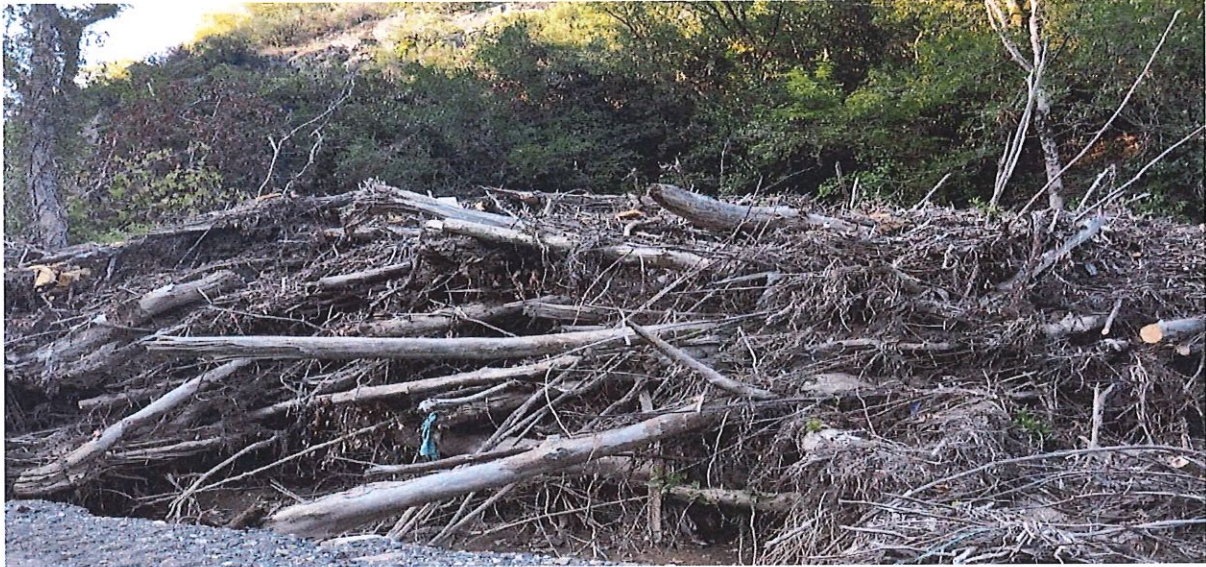
Foto:6 sellerle yatağın kenarında biriken ağaç dalları

Köprü ve menfezlerin açıklıkları ve yükseklikleri altından her türlü ağaç ve süceyratların geçebileceği şekilde yapılmalı ve mevcut olanlar da yeniden değerlendirilmelidir.

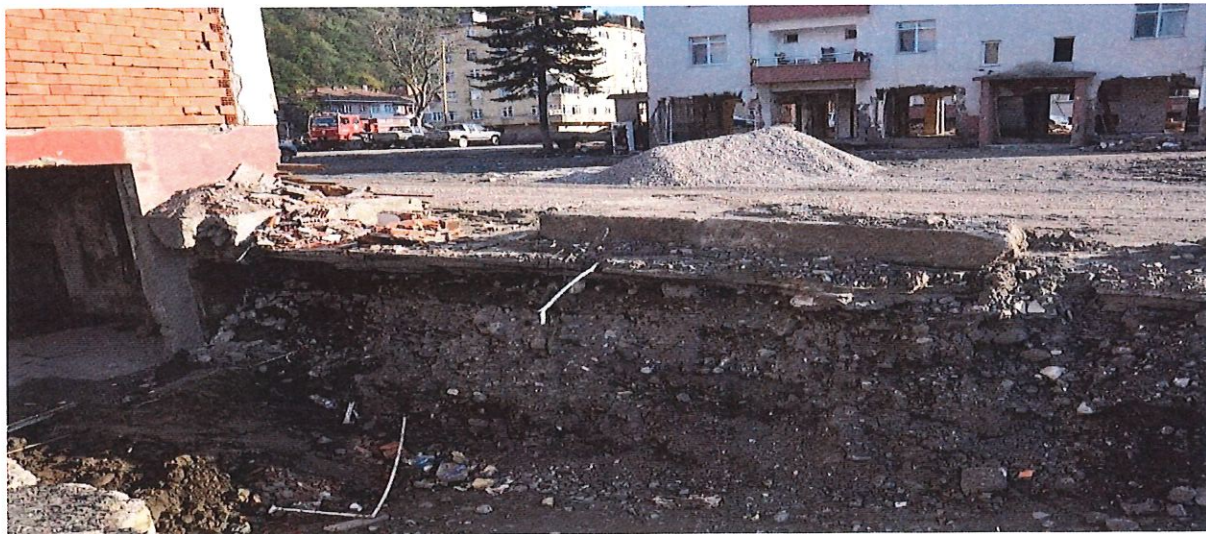
Foto:7 Çakıllı depo üzerine yapılmış binalar

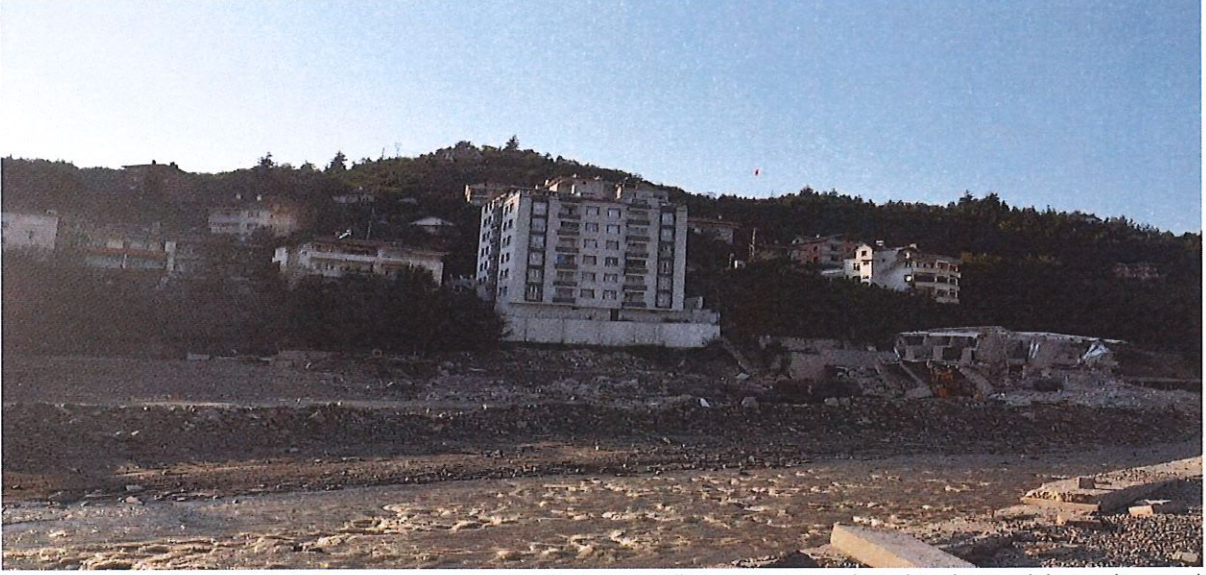
Foto:8 Bozkurt taşkınında 72 can kaybının çoğu, taşkın yatağı kenarına yapılmış binaların yıkılmasıyla meydana gelmiştir. Fotoğraf, yıkılan binaların enkazı taşındıktan sonraki durumu göstermektedir.

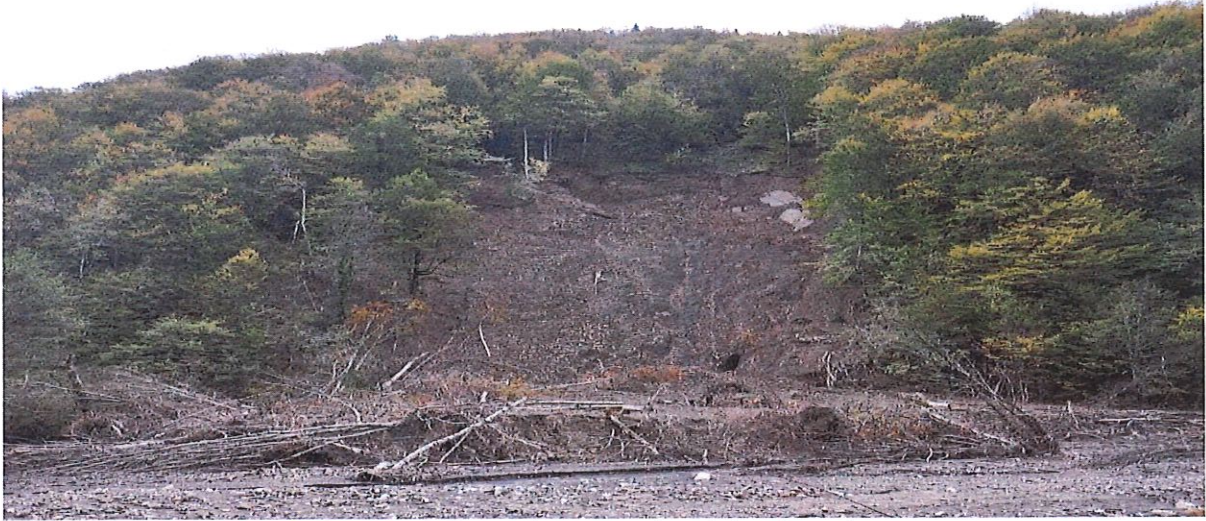
Foto:9 Ayancık havzasında sel esnasında kıyı oyulmasının yol açtığı heyelan sahası

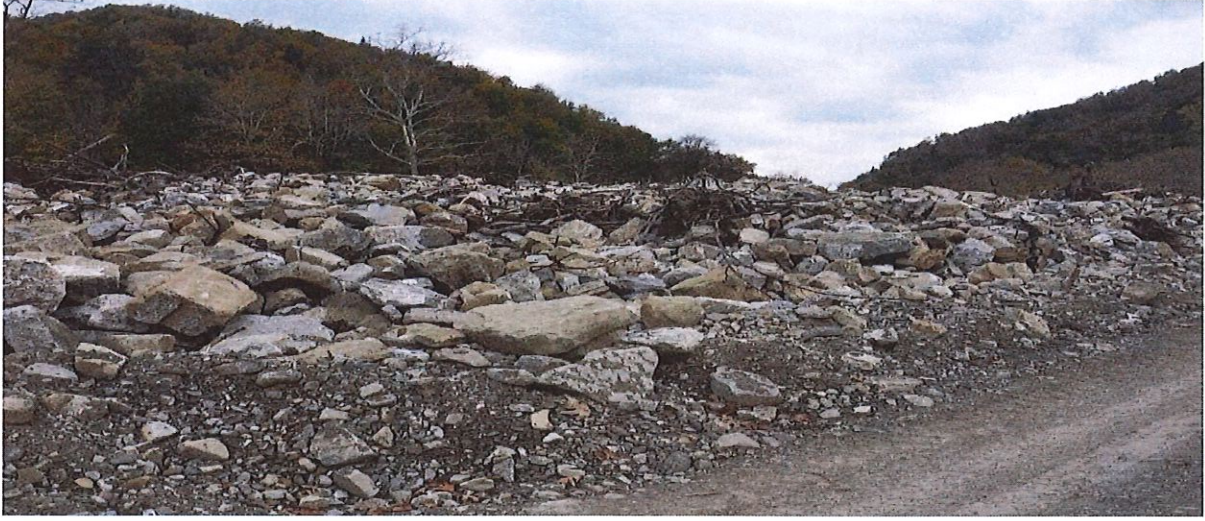
Foto:10 Ayancık havzasında kumtaşı ve kireçtaşlarının biriktiği dere yatağının yükselmesi

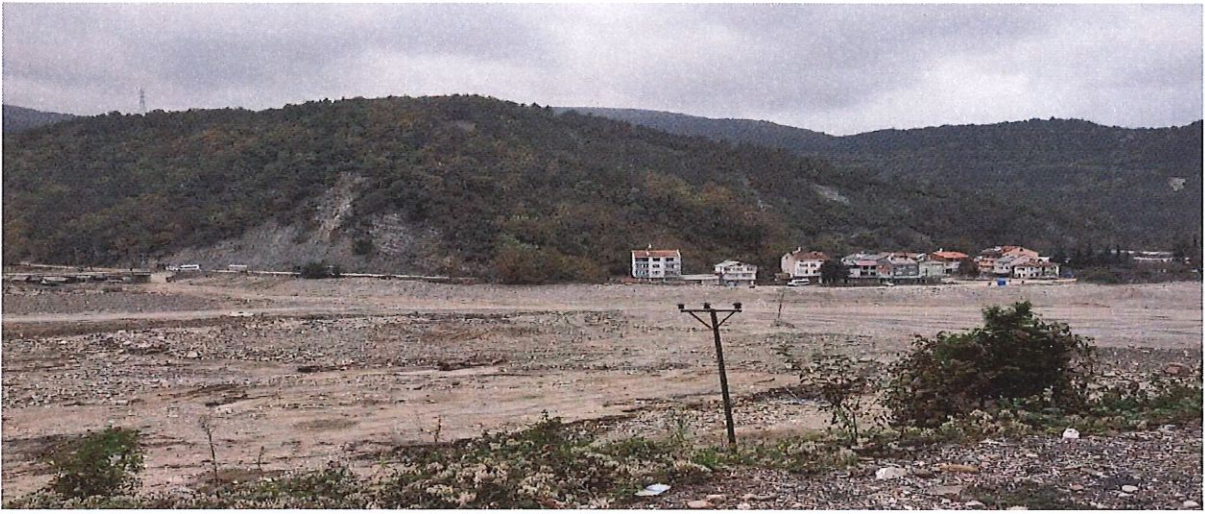
Foto: 11 Ayancık havzasında üç derenin birleştiği eğimin azaldığı yerde taşkın alanına yayılan yerlerde yapılan meskenler yıkılmış ve 17 can kaybının çoğu bu yıkılan meskenlerde meydana gelmiştir.

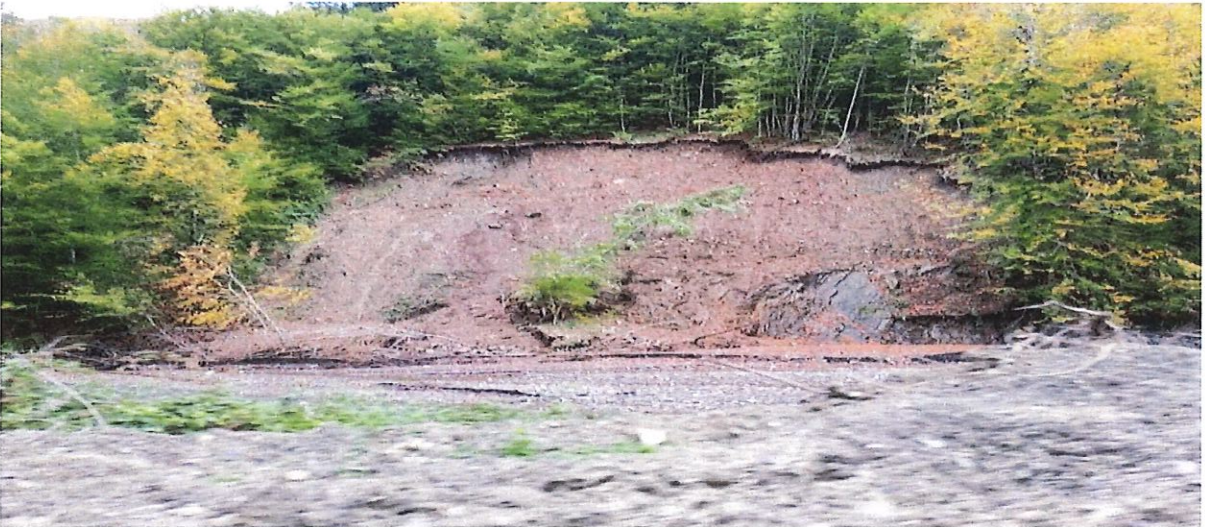
Foto:12 Havzada kıyı ve yamaç oyulmaları
