## TMMOB ORMAN MÜHENDİSLERİ ODASI ORMANCILIK POLİTİKALAR VE BİLİM KURULU

ORMANCILIK POLİTİKALARI VE BİLİM  
KURULUNCA DOĞU KARADENİZ BÖLGESİNDE  
22 AĞUSTOS 2020 TARİHİNDE  
GİRESUN-DERELİ VE 22 TEMMUZ 2021  
TARİHİNDE ARTVIN-ARHAVİ'DE MEYDANA  
GELEN SEL, TAŞKIN VE HEYELANLARIN  
NEDENLERİ VE ALINMASI GEREKEN  
TEDBİRLERLE İLGİLİ

## ALT KOMİSYON RAPORU

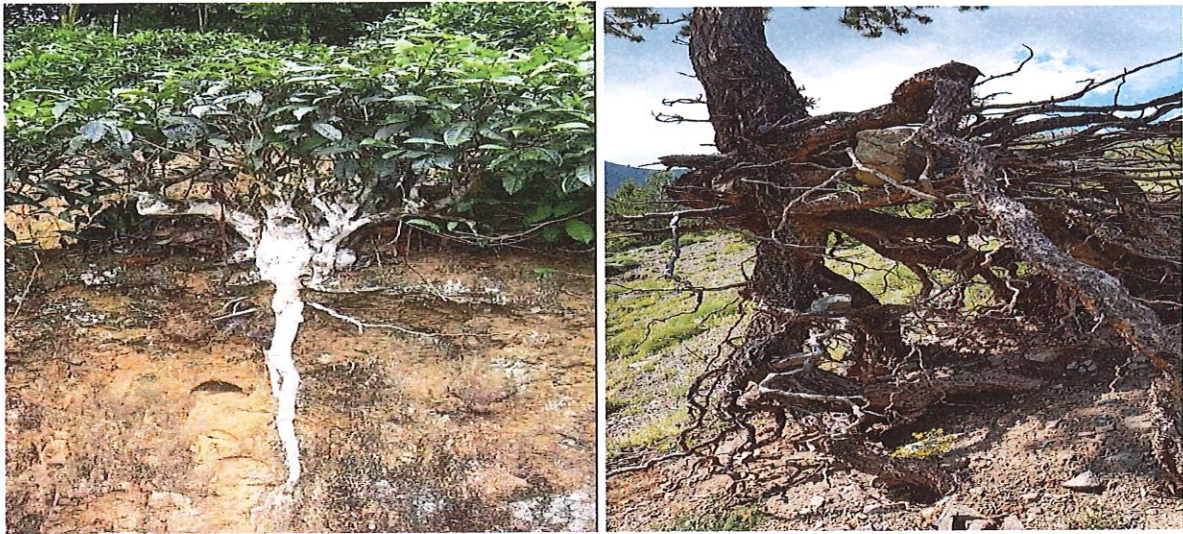
Çay kökleri yan kökler bakımından zayıf olup heyelana karşı çok koruyucu değildir. Çaylıklardan olan yüzeysel akış, fındıklık ve ormanlara göre çok az olduğundan heyelan riskleri yüksektir. Heyelan ve sel olaylarının sık görüldüğü Doğu Karadeniz Bölgesindeki çaylıkların içine elma, armut, kestane gibi derin kök yapan ağaçlar dikilerek yamaç stabilitesine katkı sunulmalıdır.

Foto. Çay bitkisinde ve sarıçam ağacında kök yapısı (Çekim A. Tüfekçioğlu)

5-Heyelan ve sel olaylarının sık görüldüğü Doğu Karadeniz Bölgesindeki çaylıkların içine elma, armut, kestane gibi derin kök yapan ağaçlar dikilerek yamaç stabilitesine (durağanlık) katkı sunulmalıdır.

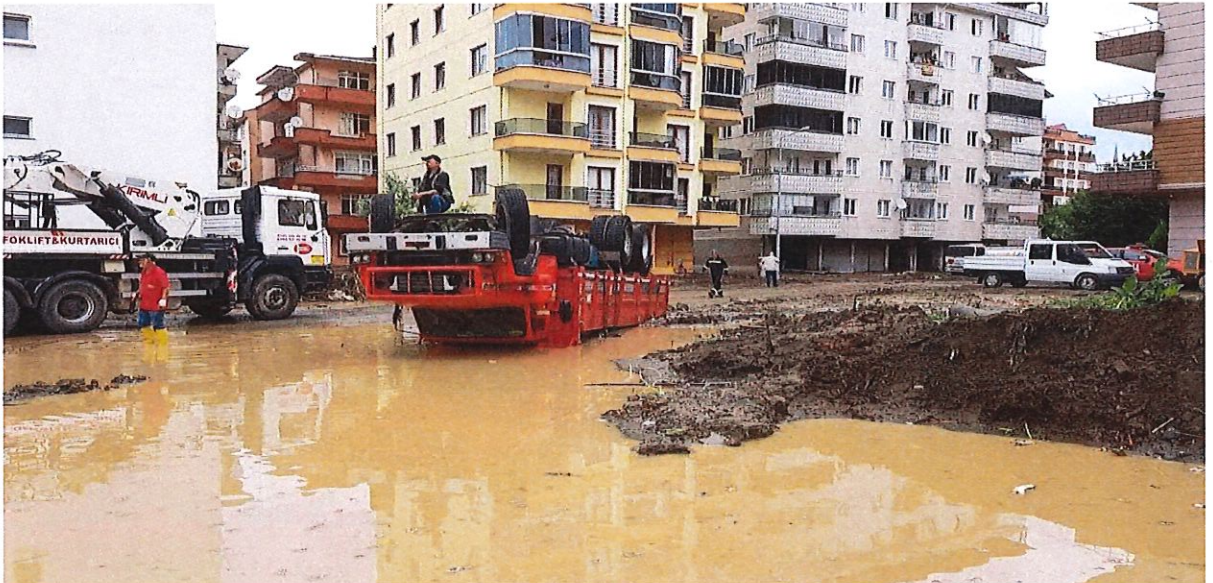
*Foto 3: Arhavi Selinden Görüntü 1*

22 Temmuz 2021 tarihinde Arhavi ilçesinde meydana gelen selde, Arhavi Meteoroloji İstasyon verilerine göre 6 saat içinde metrekareye toplamda 136 mm'lik yağıř düřmüş, bunun 61 mm'si de sabaha karřı saat 4-5 arasında 1 saat içinde toprakla buluşmuş ve büyük bir kısmı yüzeysel akıřı geçmiştir. Görülen o ki seli yapan da bu 61 mm yağıř olmuştur. Derelerde 4-5 m. yükselen su seviyesi özellikle Çiftköprüler mevkiisinden başlayarak dere kenarındaki yolun bazı kısımlarını kopararak ilerlemiş ve en son ilçe merkezinde Bođaziçi Mahallesi İmam Hatip Lisesi yakınından yataktan taşarak řehrin batı kısmını 1-2 m derinliđinde sular altında bırakmıştır. Etkilenen kısımlarda zeminde 10-20 cm kalınlıđında sediment birikmesi olmuştur. Sel sonucunda 1313 vatandaşımız zarar görmüş ve yaklařık 221 milyon TL hasar olmuştur.

İlçede su seviyesinin yükselmesinde suyun akıř yönüne dik ve 2-3m. yüksek kotla yapılmış iki adet sahil yolunun bulunması ve bu yolların altından denize yeterli su geçiř kanallarının mevcut olmaması da etkili olmuştur. Ayrıca ilçenin ortasından geçen küçük derenin kenar ve üstünün örtülü olması da suyun drene olmasını engellemiştir.

12-Sahil bölgelerinde Karayolları tarafından yapılan otoyollarda yol seviyesi yüksek yapıldığından, sel durumunda taşan derelerin alttan akış sağlayabilmesi için alternatif su geçişleri yapılmalı, dar olanlar da genişletilmelidir.

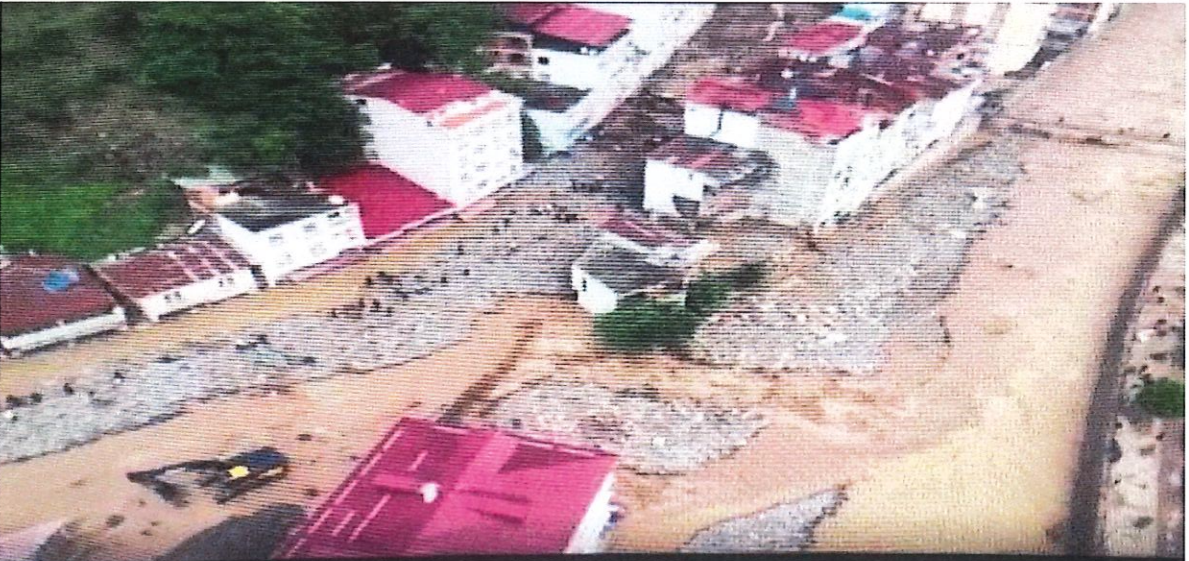
*Foto 6: Dereli Selinden Görüntü 1*

Bölgede meydana gelen yağışlardan sonra Dereli ilçesi girişinde bulunan köprü ve menfez Aksu Çayı'nın üst havzasından taşınan çok farklı boyuttaki malzemeler ile tıkanması sonucunda baraj etkisi yapmıştır. Ayrıca Dereli ilçesi taşkın yatağına kurulu olduğundan dere yatağı daraltılmış ve sel esnasında taşınan malzeme ilçede önemli zararlar meydana getirmiştir. Dereli özelinde ve Doğu Karadeniz Bölgesinde gelecek yıllarda oluşabilecek sel zararlarını azaltmak için kesinlikle taşkın yatağına yapılaşmaya izin verilmemelidir. Sel olayının etkisini artıran bir diğer etken ise yanlış arazi kullanımıdır. Bu havzalarda verimli bir şekilde, en çok 600-700 metre yükseltiye kadar olması gereken fındık tarımının zaman içinde ormanlarda yapılan açma, yerleşme ve tahribatlar sonucu 1000-1200 metre yükseltiye kadar çıktığı görülmektedir. Bu fındık bahçeleri ormandan açılan dik yamaçlarda herhangi bir tedbir alınmadan kurulduğu için, aşırı yağışlarda süratle yüzeysel akışa geçen yağmur suları sele dönüşebilmektedir.

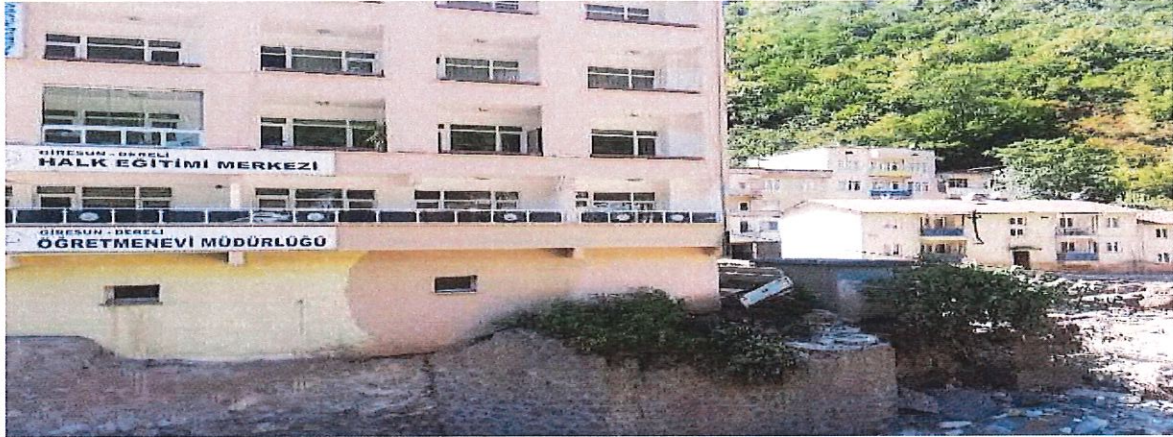
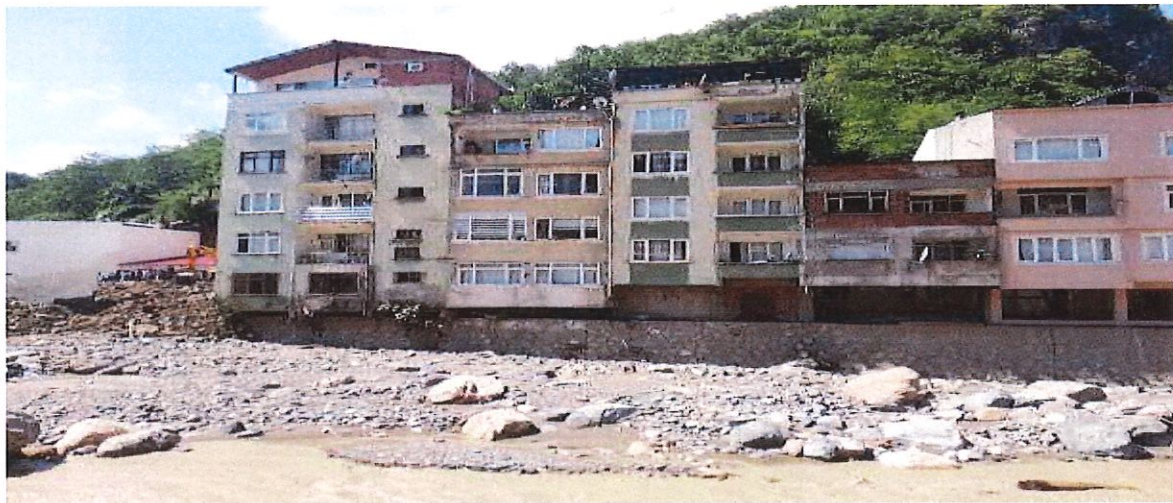
### **Dereli Aksu Havzasında İmara Aykırı Yapıların Durumu**

7-Yöredeki taşkın yollara ve dere kenarındaki yerleşim alanlarına zarar vermesi, dere yatağının daraltılması ve mevcut taşkın düzlüklerine yerleşim yerleri tesis edilmesinden kaynaklanmaktadır. Dere yatakları daraltılmamalı ve kıvrımları beton kanallar ve istinat duvarları ile yok edilmemelidir.

Gerekli imar planı düzenlemesiyle buralara yerleşim izni verilmemelidir. Ayrıca buralardaki mevcut yerleşimler ise bir plan ve proje dahilinde kaldırılmalıdır.
